DIPARTIMENTO DI ARTI APPLICATE  
CORSO DI DIPLOMA ACCADEMICO DI SECONDO LIVELLO – CICLO UNICO IN RESTAURO  
PFP1 - Materiali Lapidei e derivati – Superfici decorate dell'Architettura

# INTERVENTI FINO AD ORA ESEGUITI *in Certosa*

A.A. 2020/2021

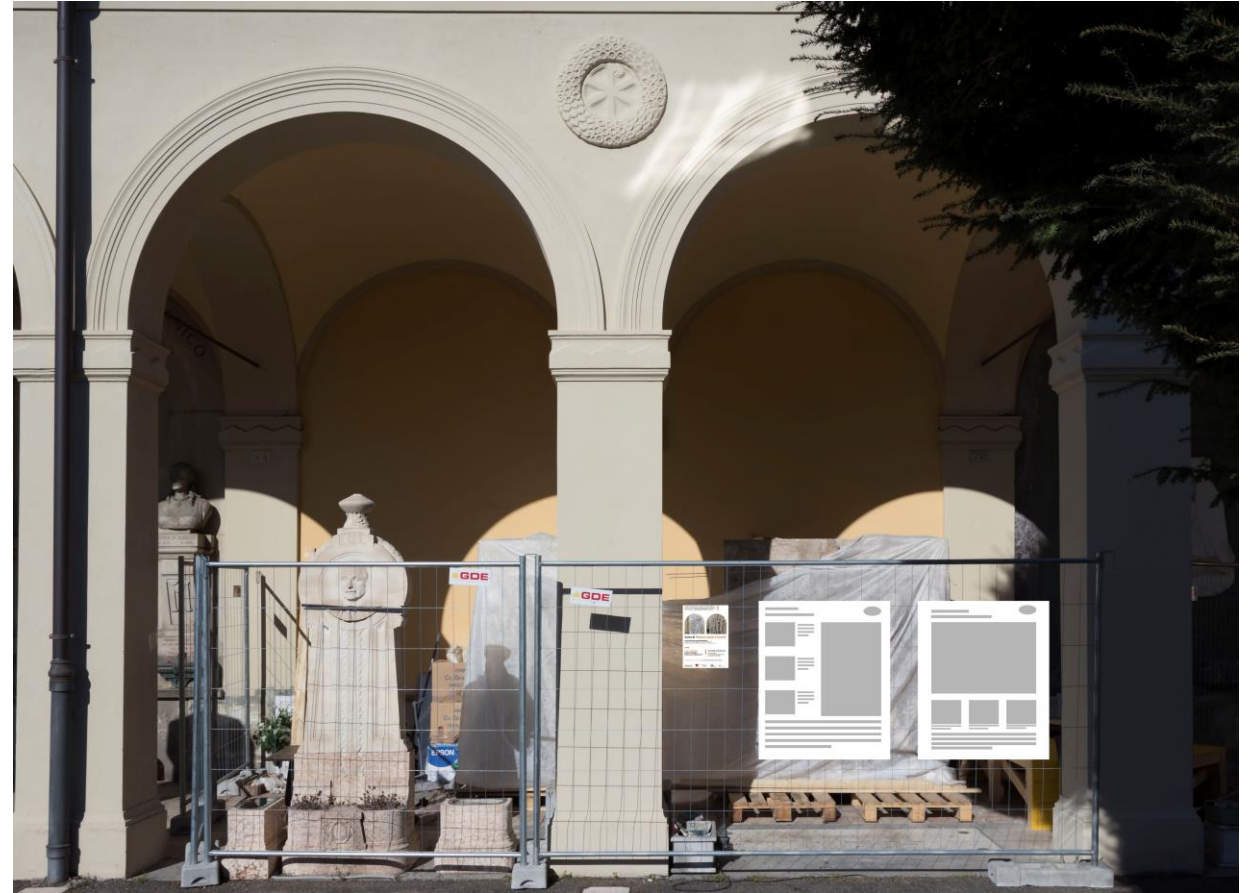
Simulazione di pannelli esplicativi con immagini per permettere ai visitatori di fruire delle opere anche quando sono coperte dal tessuto di protezione

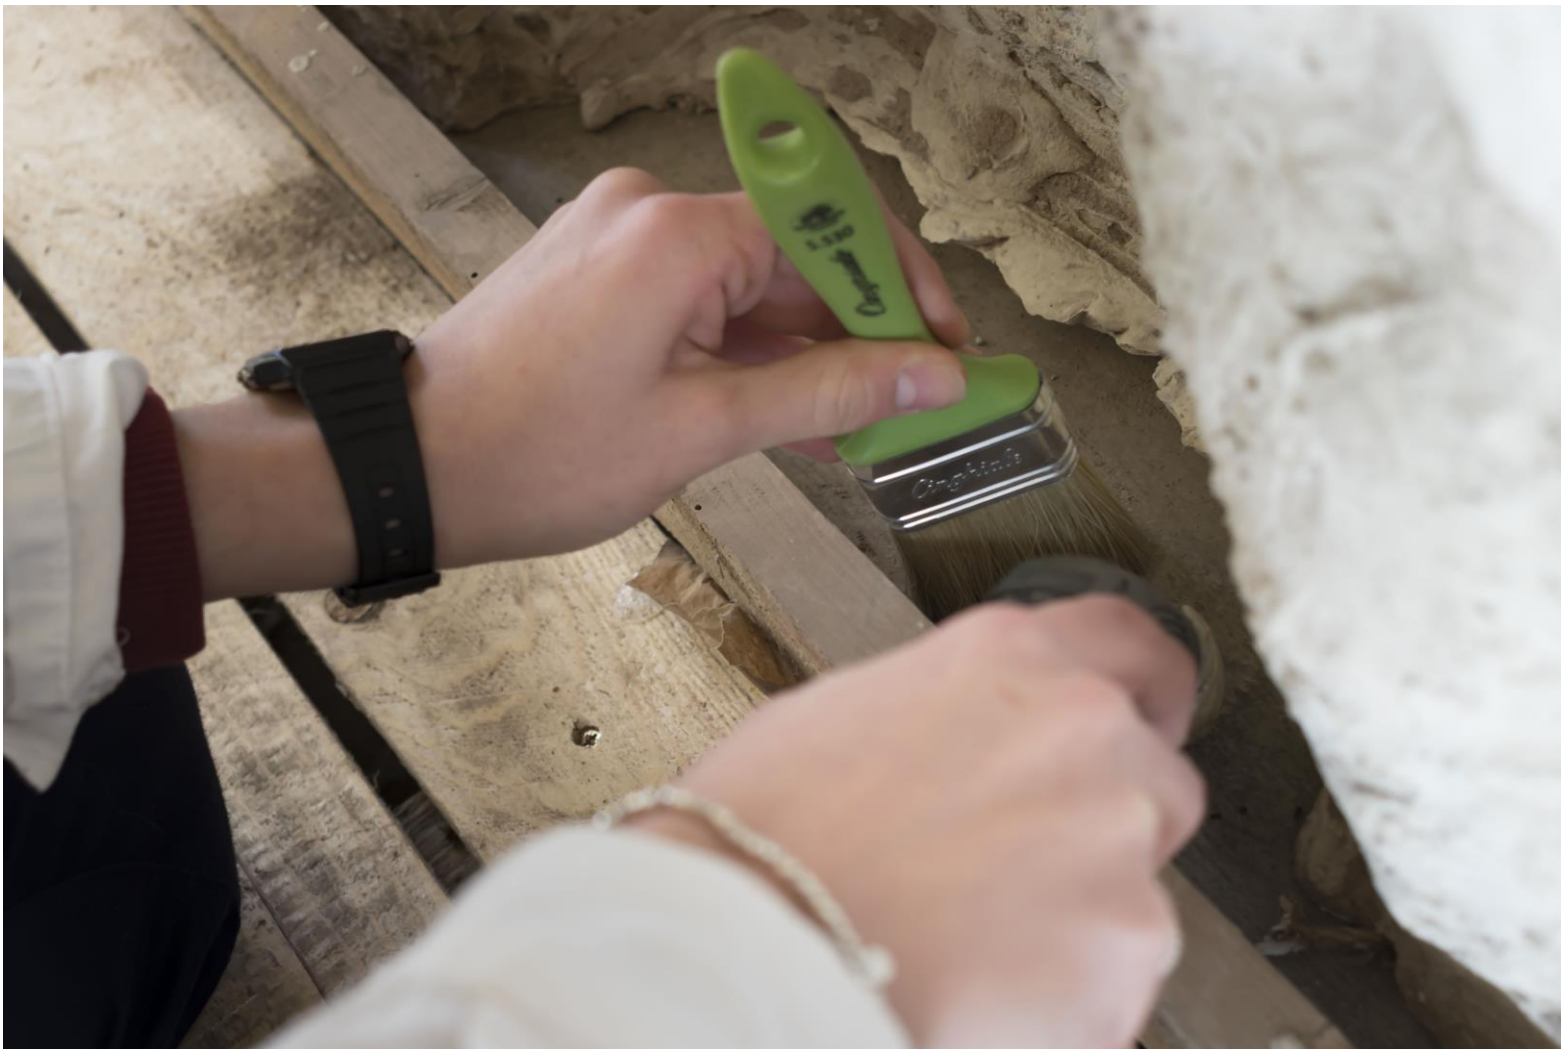
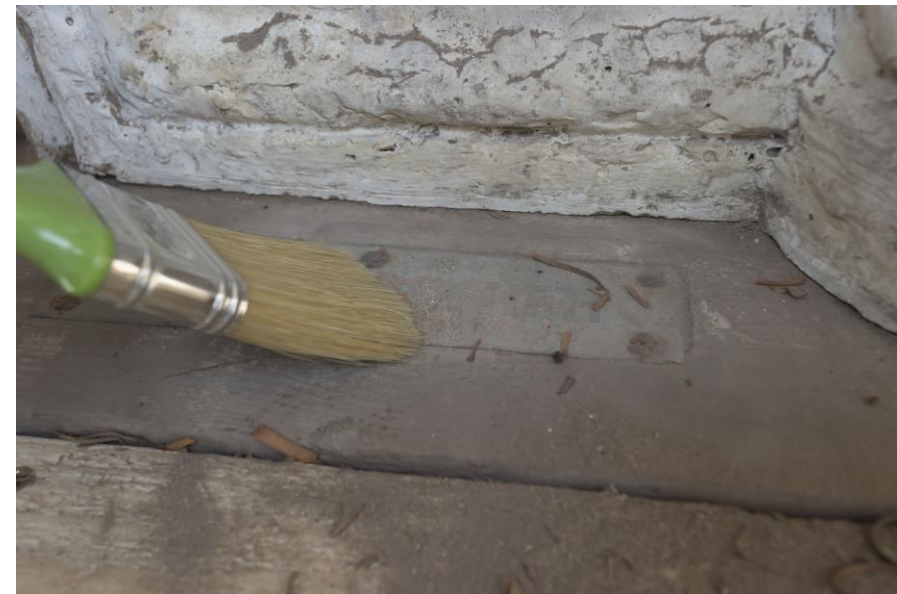
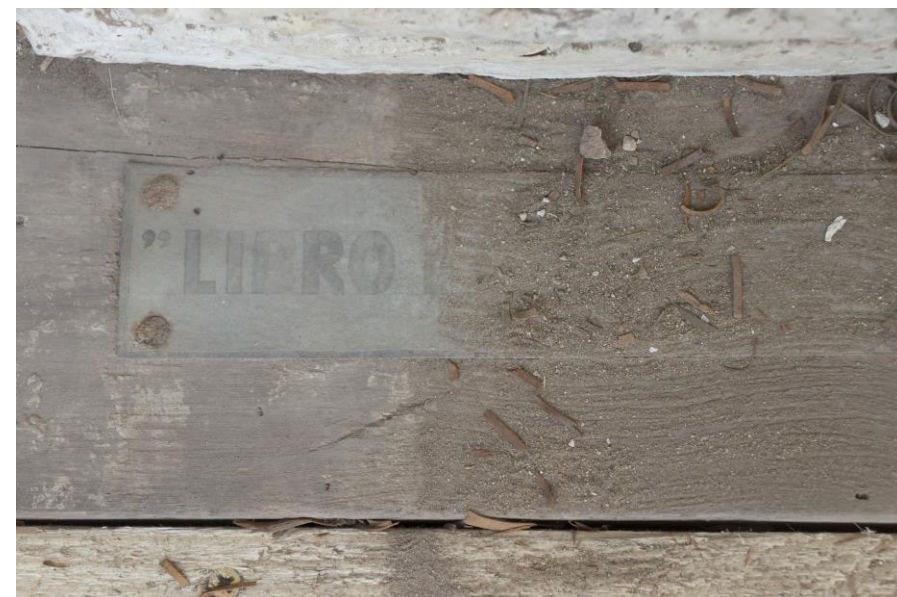
## SPOLVERATURA

Rimozione del materiale incoerente alla superficie con pennelli morbidi e aspiratore

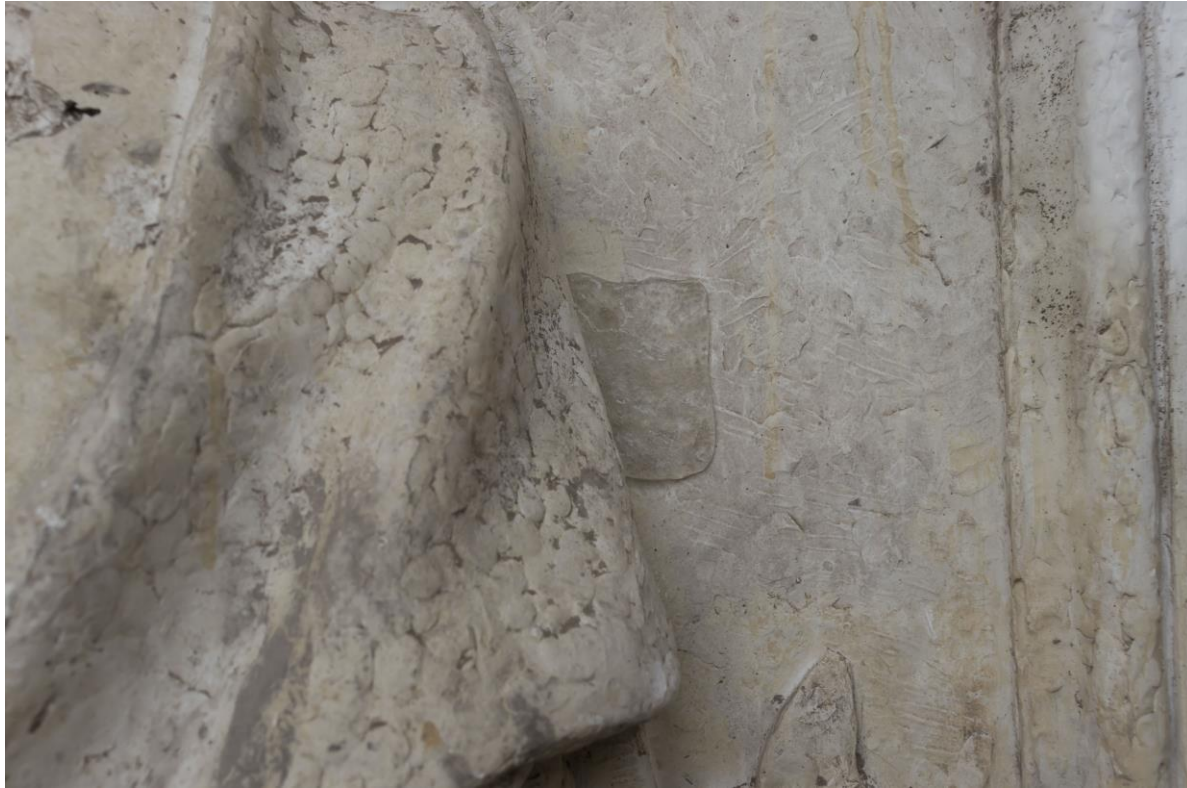
Area del trattamento successivamente alla rimozione del gel

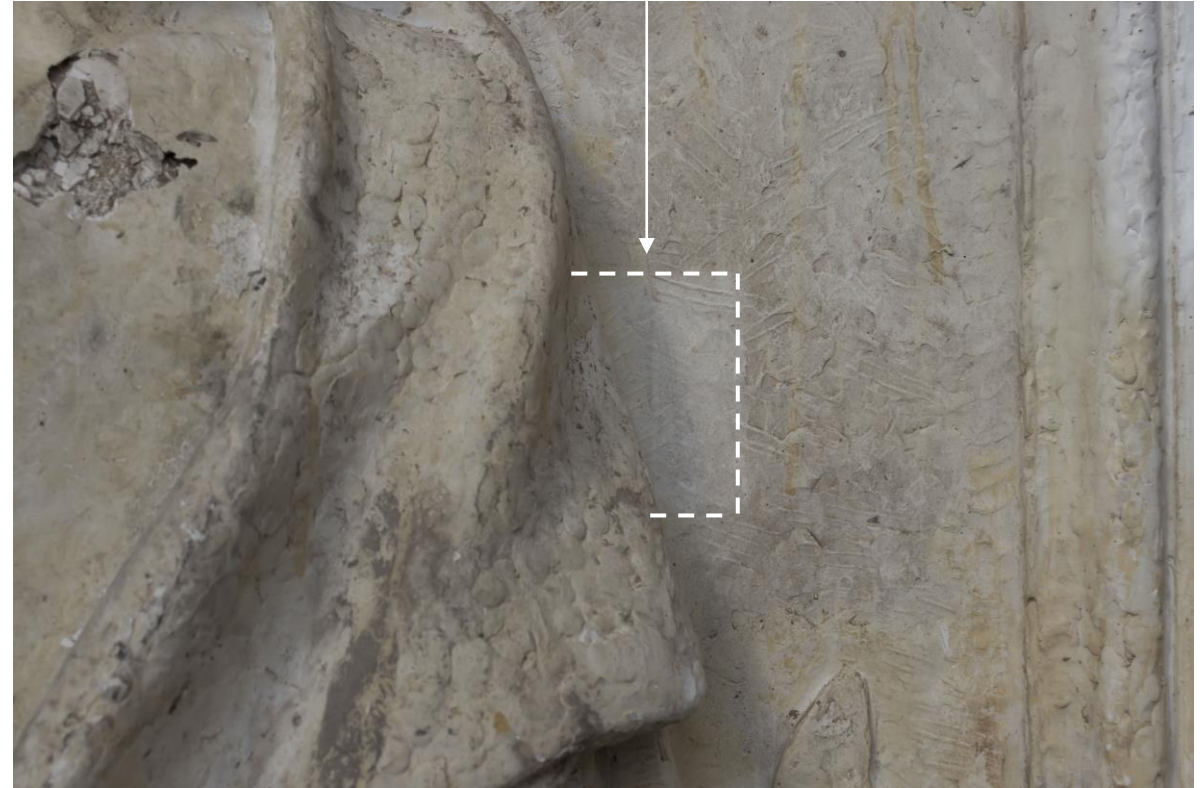
Saggio di pulitura con gel viscoelastico di PVA-BORACE con tempo di applicazione di 5 minuti

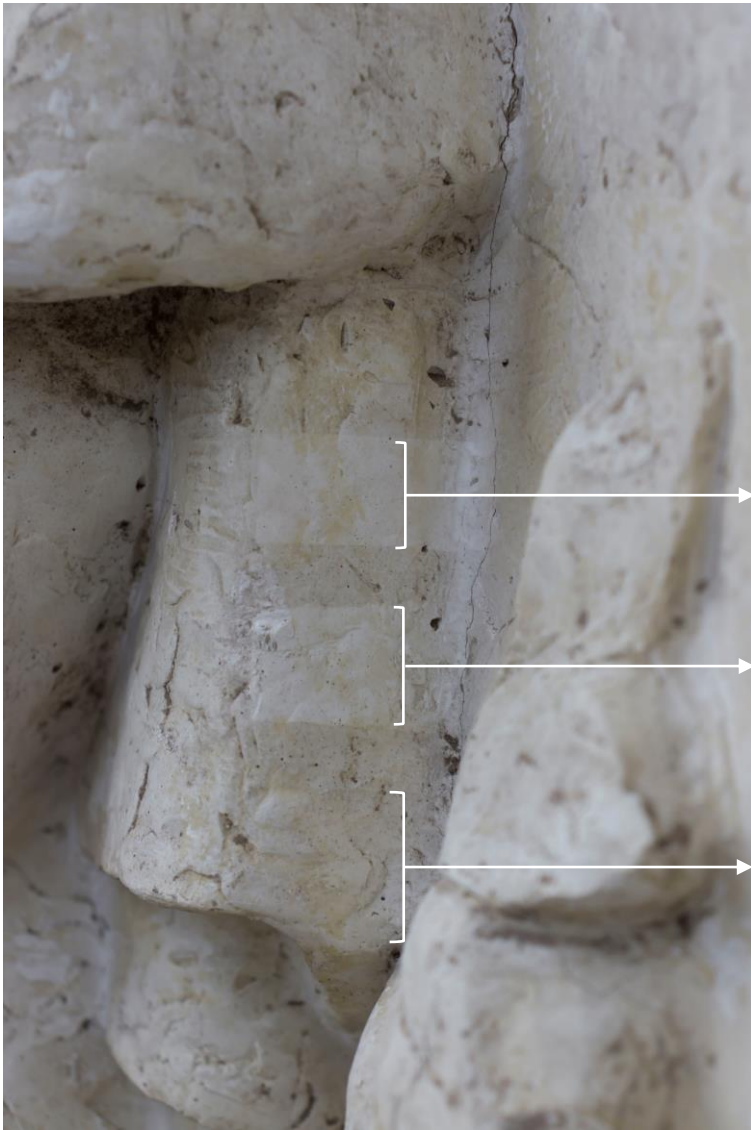
PVA-Borace all'8%  
con tempo di  
applicazione di 5  
minuti

Agar al 4% doppia  
cottura, con tempo di  
applicazione di 5  
minuti

Nevek con tempo di  
applicazione di 5  
minuti

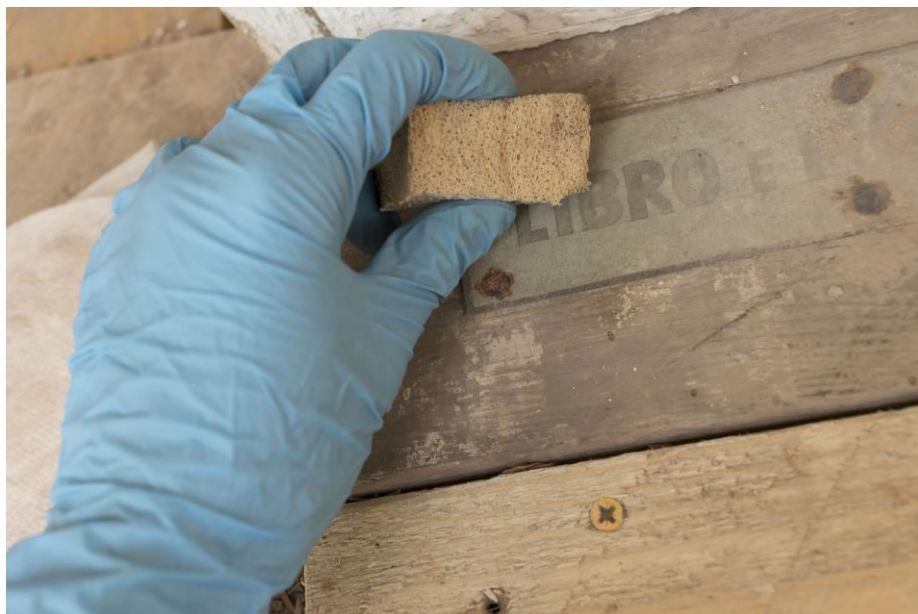
Pulitura con spugna in lattice vulcanizzato.

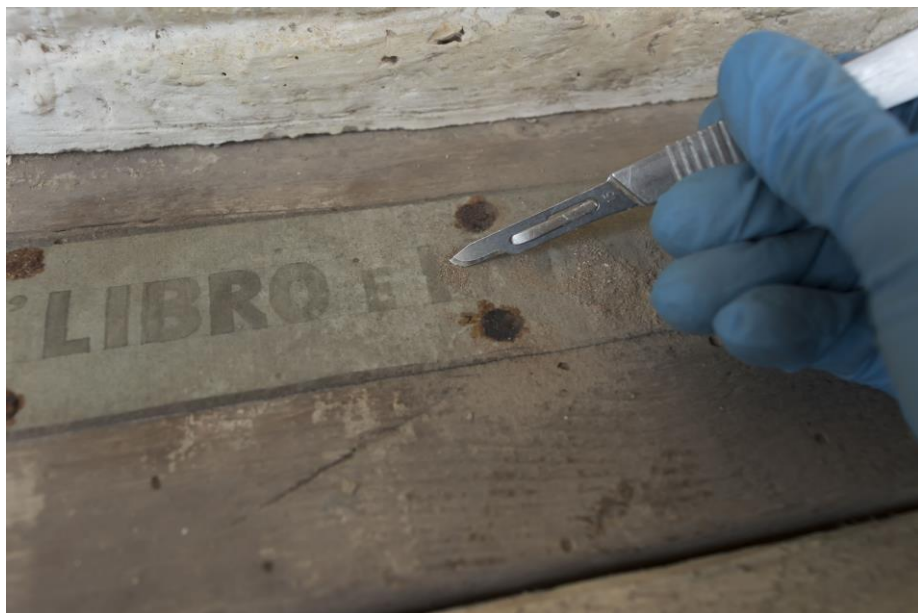
Alleggerimento delle tracce di malta con bisturi a lama mobile.

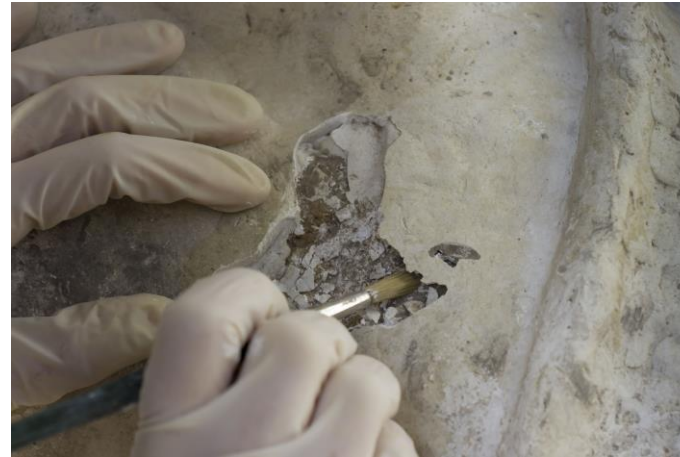
Delicata spolveratura e applicazione di Paraloid al 10% in acetone

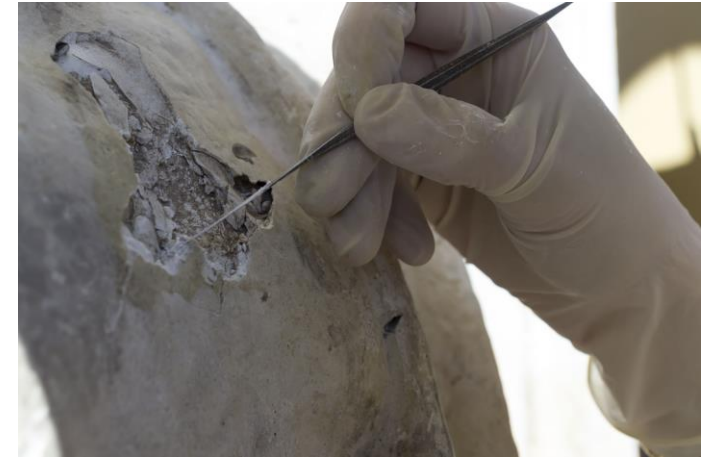
Stuccatura dell'intercapedine tra la tela di juta e lo strato più superficiale dell'opera e rinforzo dei bordi

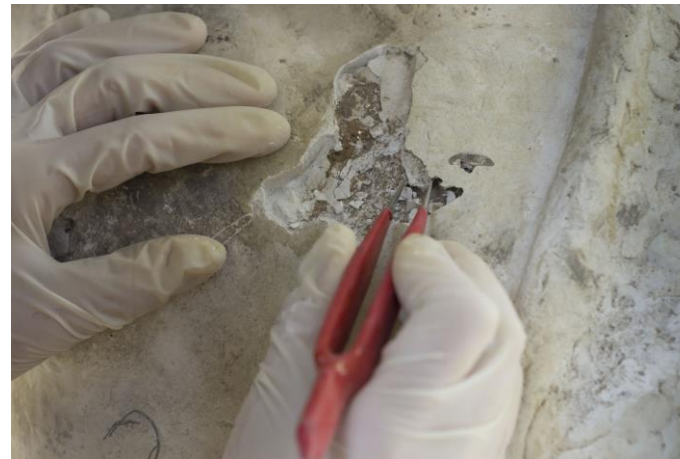
Rimozione di frammenti instabili con pinzette

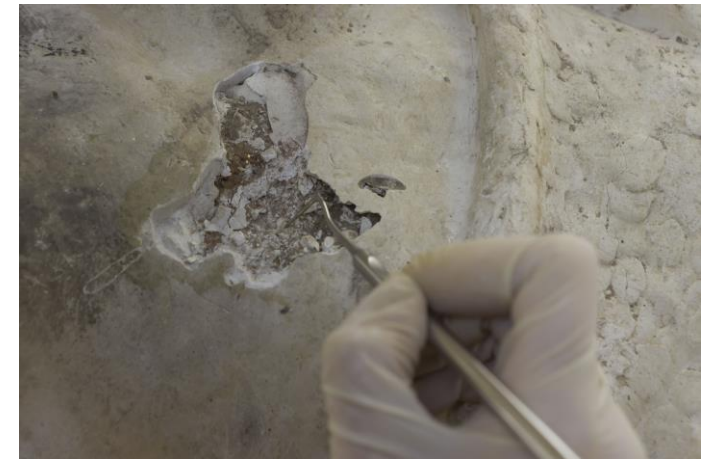
Con l'utilizzo di specilli si è pulita la tela dai detriti per garantire una maggiore adesione dello stucco

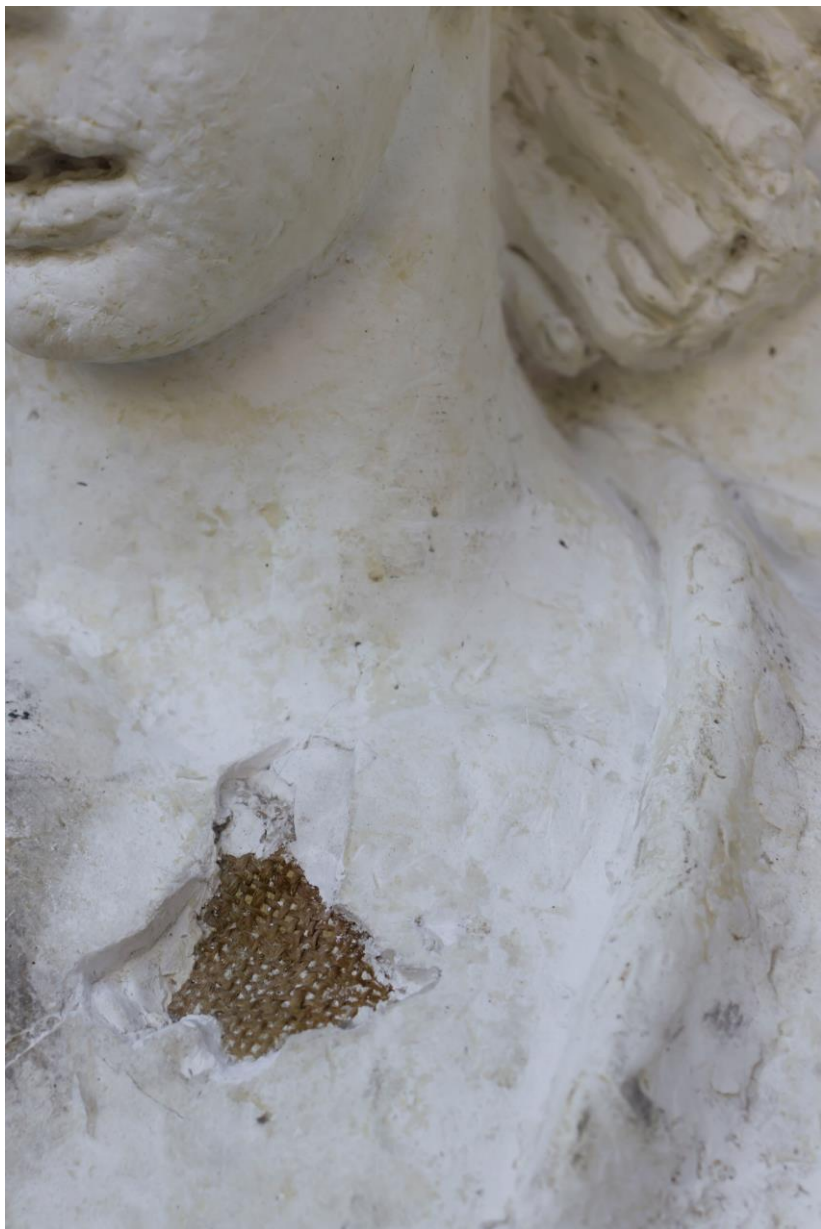
Grazie ai trattamenti eseguiti è stato possibile proseguire con la pulitura del petto della figura senza perdere altre porzioni del modellato.

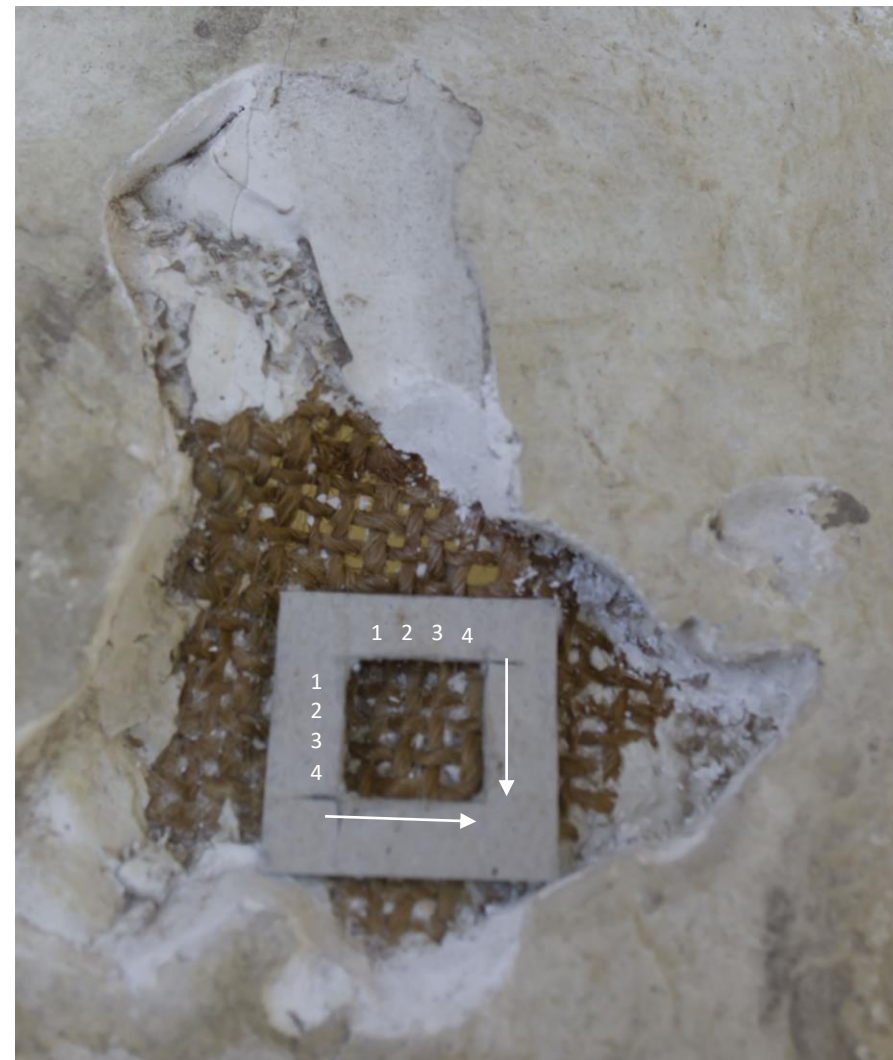
Conteggio di trama e ordito in 1 cm<sup>2</sup> della tela

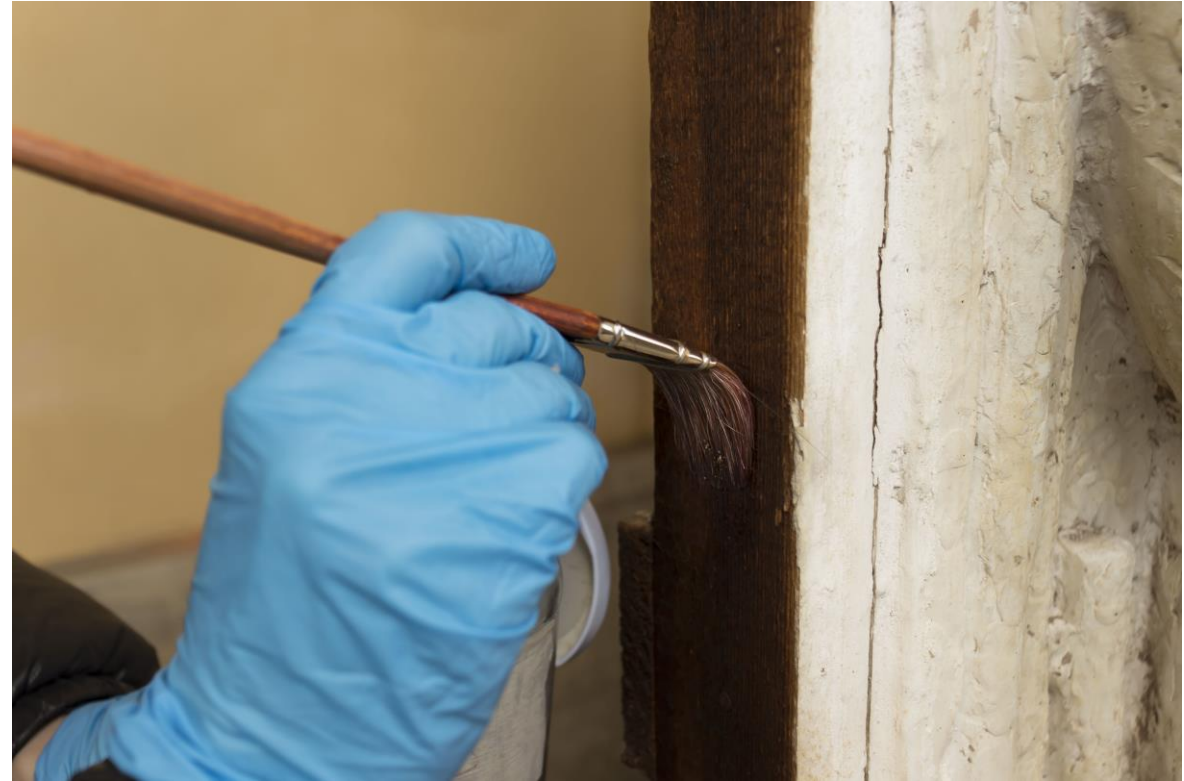
Applicazione di Xilores pronto per prevenire attacchi di insetti xilofagi sulla cornice lignea.

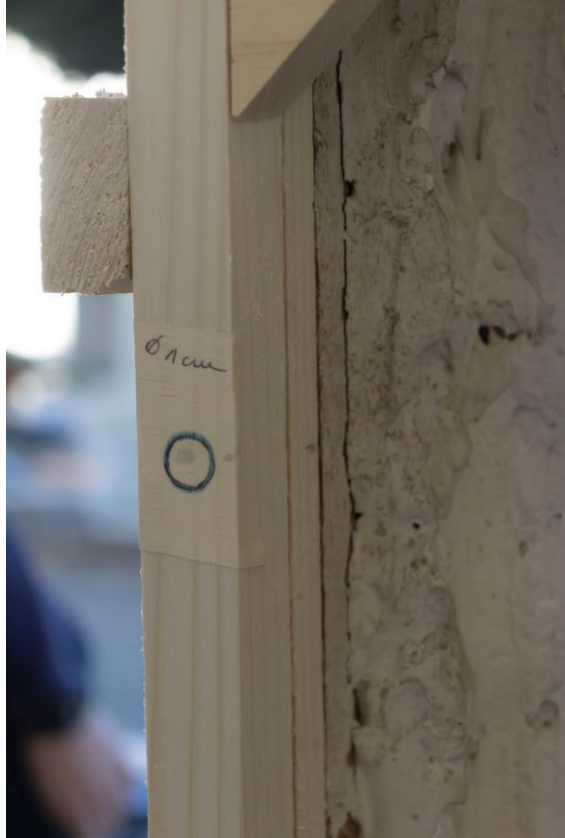
Indicazione dei fori per l'inserimento delle viti che collegheranno la struttura in acciaio alla cornice lignea.

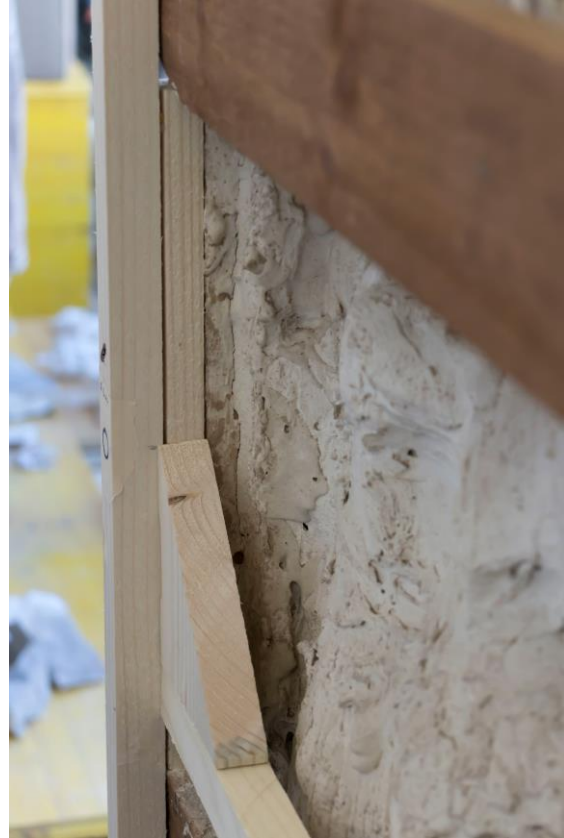
Il prototipo in legno di abete è stato realizzato direttamente sull'opera per avere un modello perfettamente combaciante con la struttura originale.

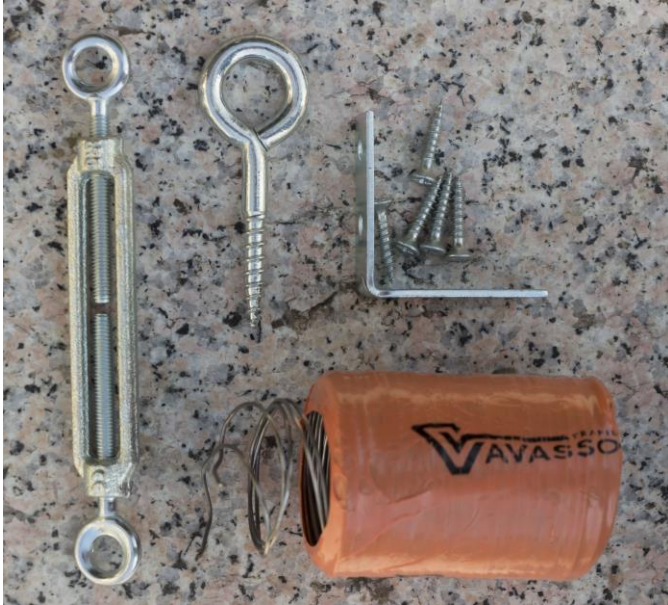
Nella parte inferiore della struttura sono stati aggiunti tiranti di supporto alla base dell'opera.

In questa fase si sono inoltre collocati anche 8 angolari che offriranno ulteriori punti di ancoraggio tra la struttura in acciaio e la cornice lignea.
